Neddragna fall på TRUD.

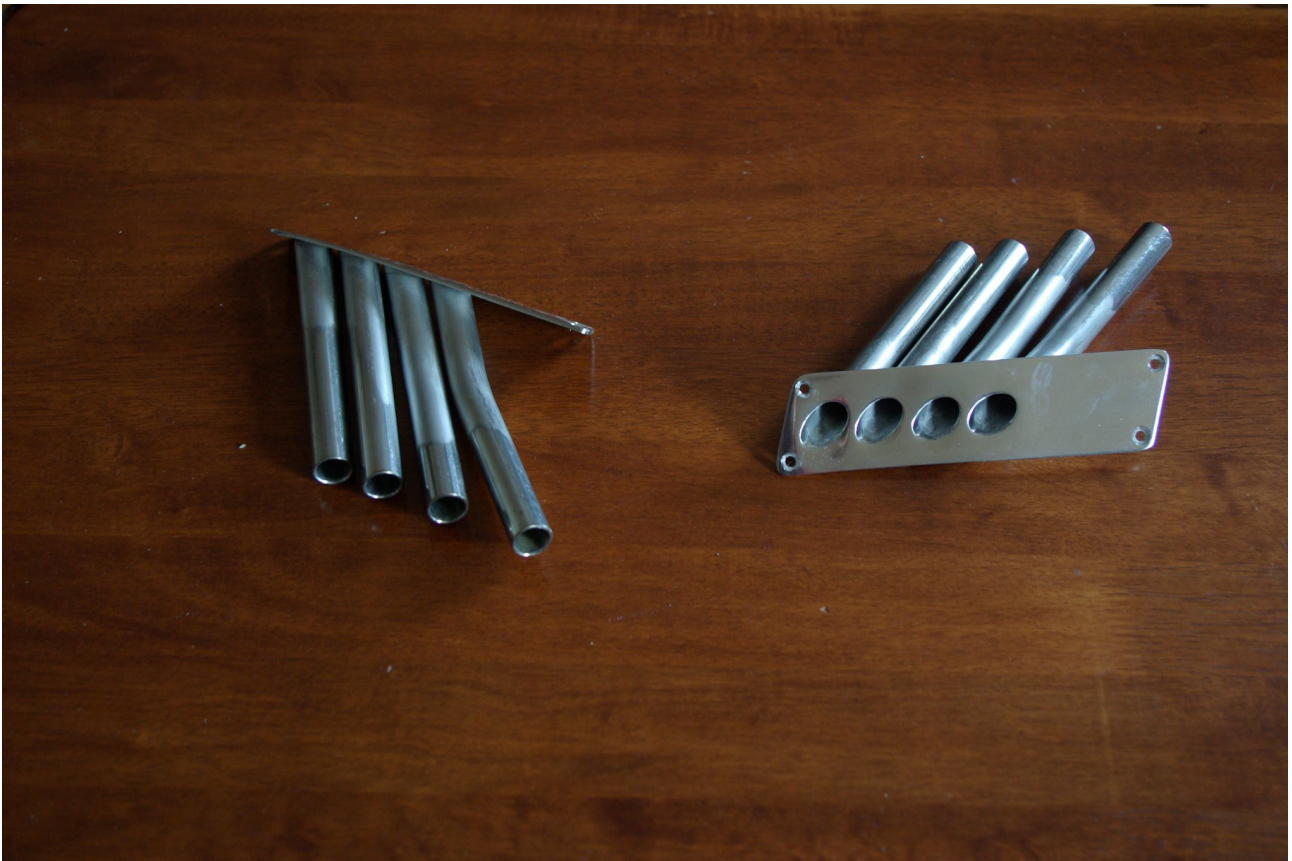
Så här såg genomföringarna ut när delarna kom tillbaka efter svetsning och polering.

Nu gjordes det hål för rören och plåtarna skruvades på plats. Hålen i plåtarna fick ju filas ovala p.g.a. lutningen. Det var ganska arbetsamt att bearbeta den rostfria plåten. Som rör användes bockade 16 mm elrör. Det var då lätt att se var man skulle fila hålen för att få de ovala hålen rätt. Elrören utgjorde sedan mall för de rostfria rör som skulle svetsas i plåten.

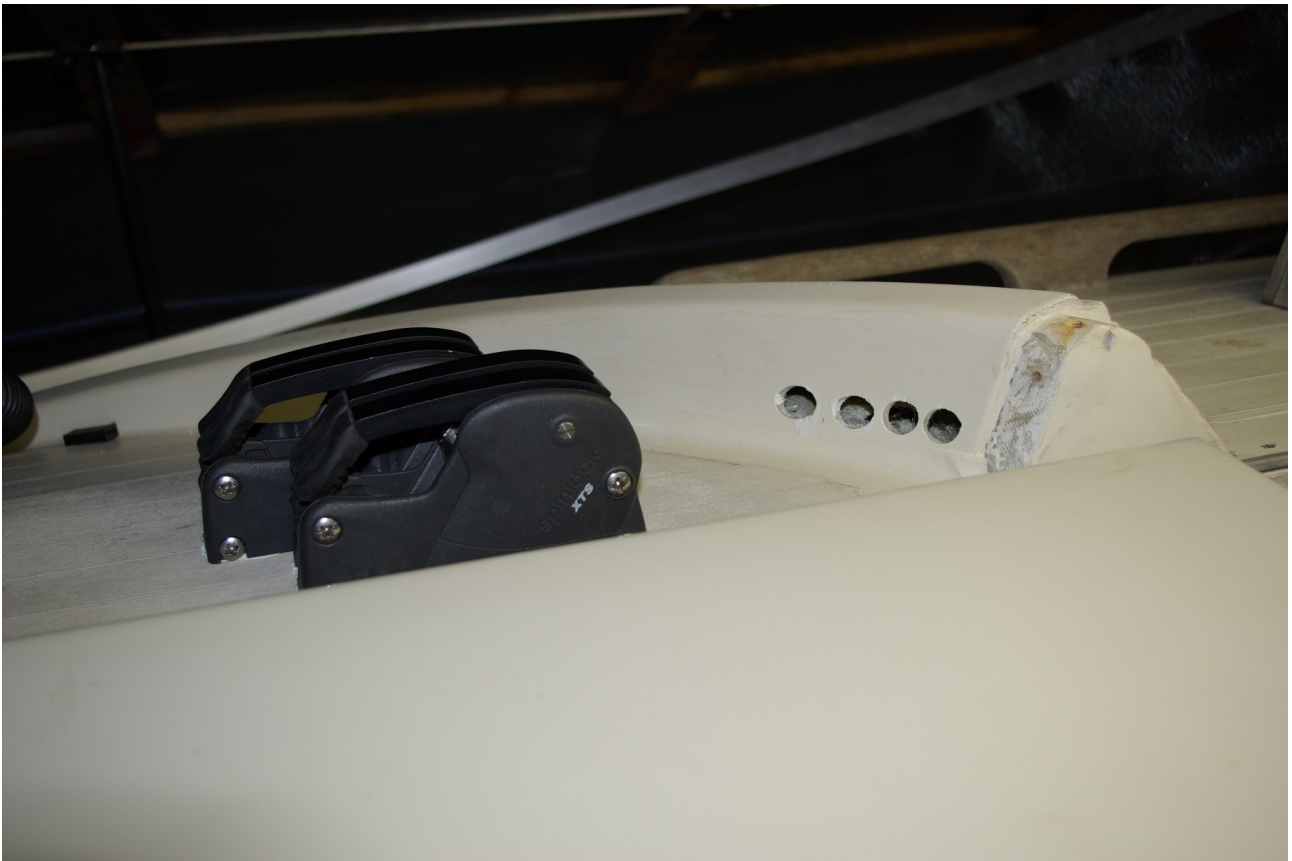
Här är hålen för rören borrade.

Efterom hålen i modellen (positivet som varit hos svetsaren) hade sina hål på rätt ställe kalkerade vi av dessa och lade pappret över plogen på båten. Det var sedan lätt att borra dessa så att de hamnade exakt rätt.

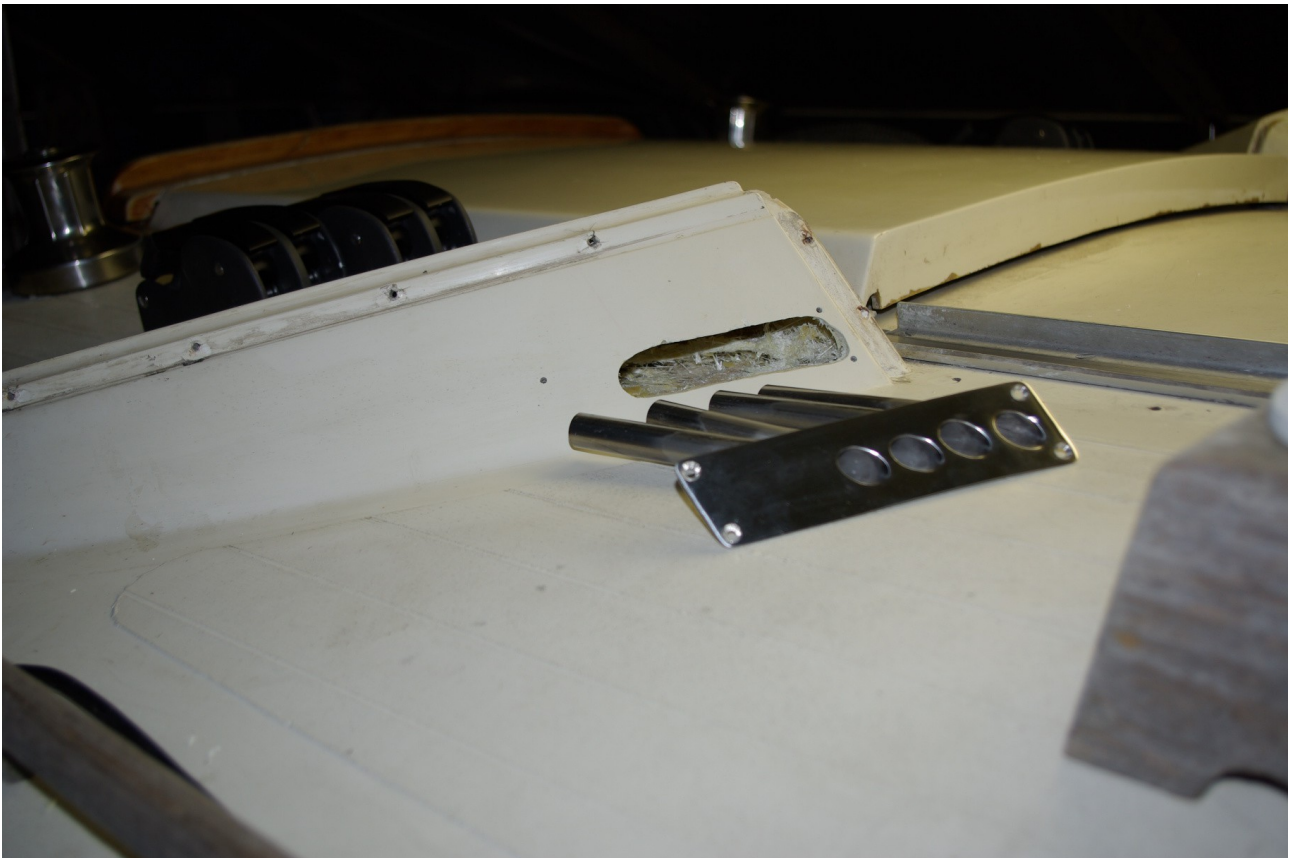
På förkant var det lite lättare eftersom där fanns ju täckplåten.

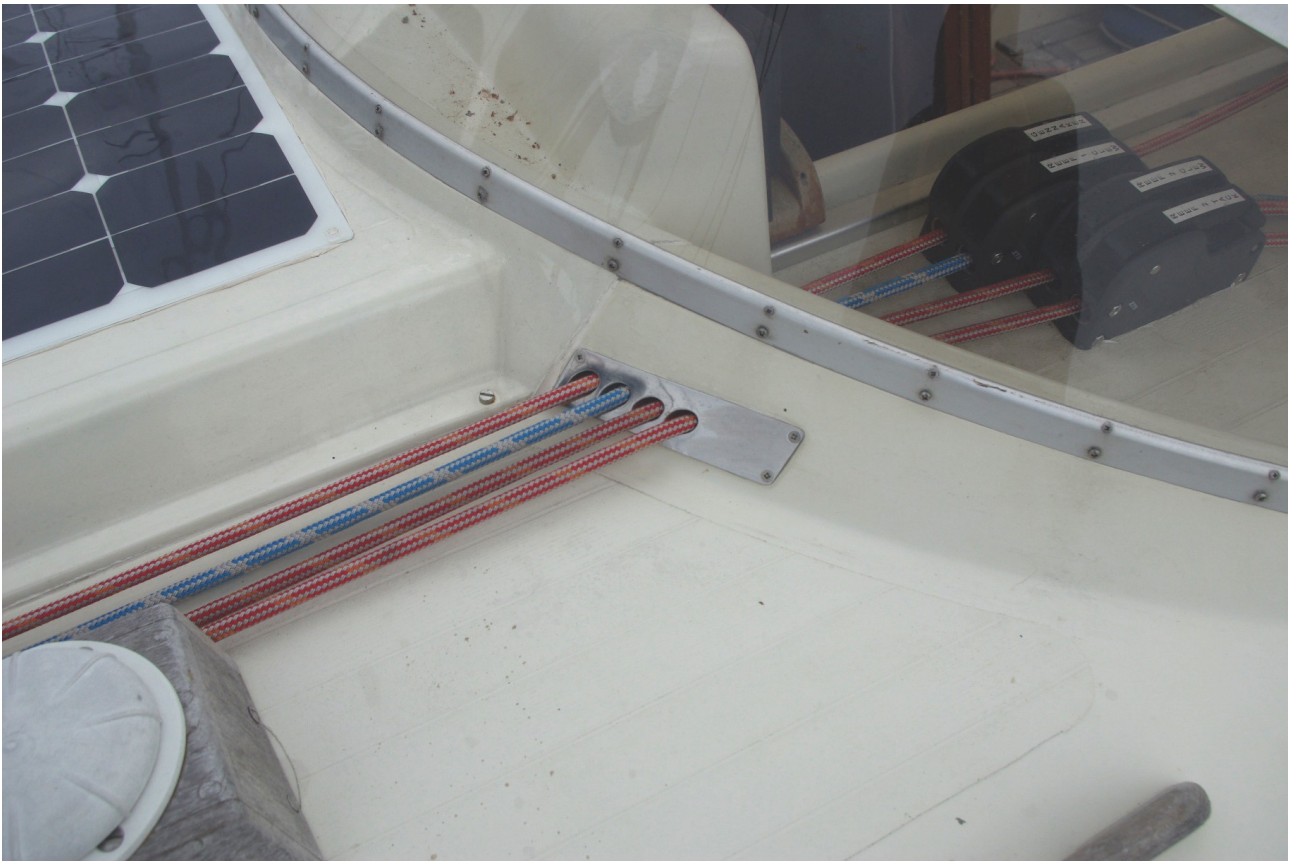
Så här ser det ut när fallen är på plats.

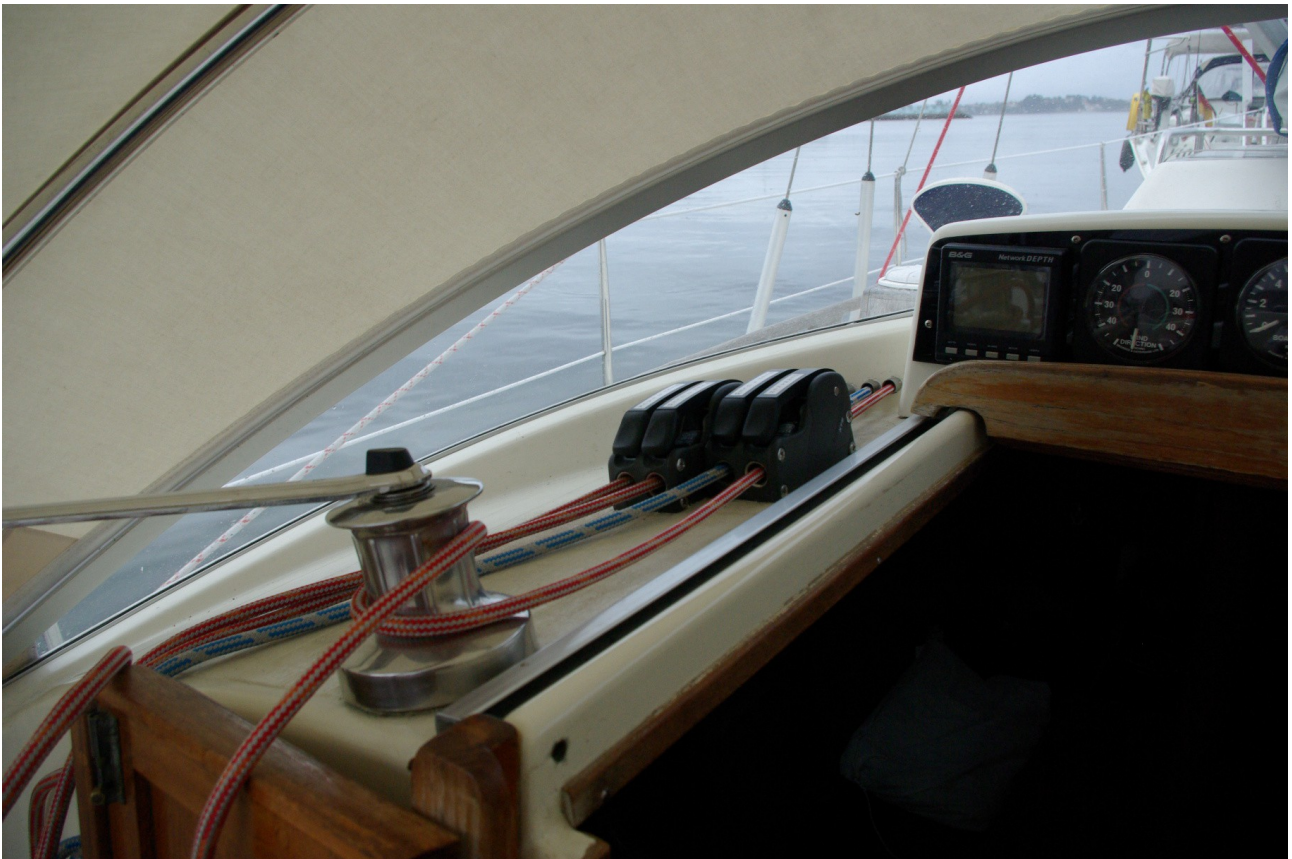
Så här ser det ut från sittbrunnen.
